# Häusliche Pflege im Bad

Anforderungen an die räumliche Gestaltung bei der Bewegung im Bad

# Vorstellung IHD, Projekt und Autoren

## Forschungsprojekt Chemnitz Plus

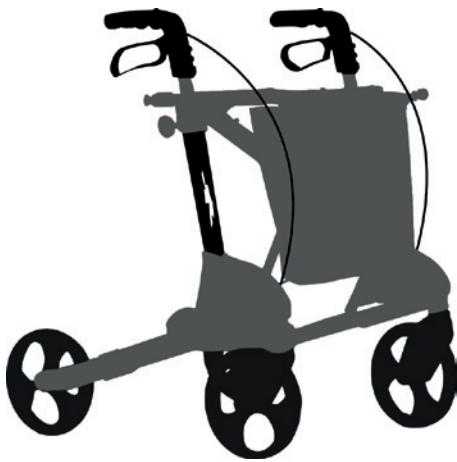
Abbildung 4 – Leichtbaurollator

### Leichtbaurollator

| Gesamtlänge | 62 cm |
| Gesamtbreite | 58 cm |
| Gesamthöhe | 76-86 cm |
| Radgröße | 20 x 3,5 cm |
| Gewicht | 6,2 kg |
| Belastbarkeit | 150 kg |

Als Mobilitätshilfen kamen bei den Versuchen in der Testumgebung zwei verschiedene Rollatoren zum Einsatz. Ein so genannter Leichtbaurollator (Abbildung 4), der neben dem klassischen "Kassenmodell" zu den am meisten verkauften Rollatoren gehört. Als zweiter Rollator wurde ein so genannter Wohnungsrollator (Abbildung 5) ausgewählt. Dieser ist speziell für die Benutzung in der Wohnung konzipiert. Unter anderem soll er durch seine geringeren Abmessungen und die daraus resultierende größere Beweglichkeit für Innenräume geeignet sein.

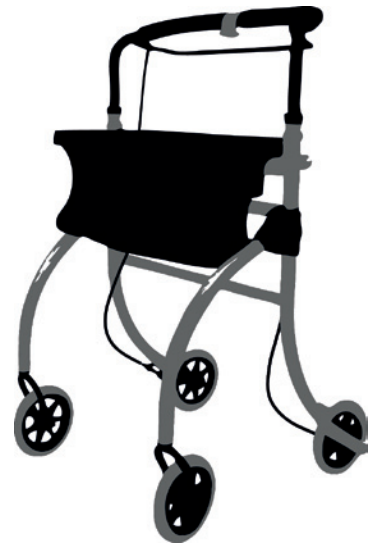
Abbildung 5 – Wohnungsrollator

### Wohnungsrollator

| Gesamtlänge | 55 cm |
| Gesamtbreite | 57 cm |
| Gesamthöhe | 81-94 cm |
| Radgröße | 15,3 x 2,5 cm |
| Gewicht | 5,6 kg |
| Belastbarkeit | 100 kg |
